Inspektionsbericht

Auftrag	Seewasseruntersuchung Badesee Schneidergrabensee 1, Velm
Auftrag vom / Zahl	13.07.1999 / Dauerauftrag
Anlass der Untersuchung	Beweissicherung
Geschäftszahl	10196
Auftragsnummer	E2506490
Inspektionsberichtsnummer	E2506490/02I
Projektbearbeiter/in	Mag. Ulrich Purtscher
Ort der Probenahme	Badesee Schneidergrabensee 1 in 2325 Velm
Datum der Probenahme / Inspektion	13.05.2025
Probenübergabedatum	13.05.2025
Prüfungszeitraum	13.05.2025 - 18.06.2025
Ausstellungsdatum des Berichts	18.06.2025
Probennehmer/in / Inspektor/in:	Tobias Schmiedecker, MSc
Seitenzahl	1 von 5
Beilagen	Ergebnisliste Hydrobiologische Untersuchung Biozönotische Untersuchung Gewässerprofil Prüfbericht Labor (E2506490/01LL)

Gewässer: Badesee Schneidergrabensee 1 in 2325 Velm

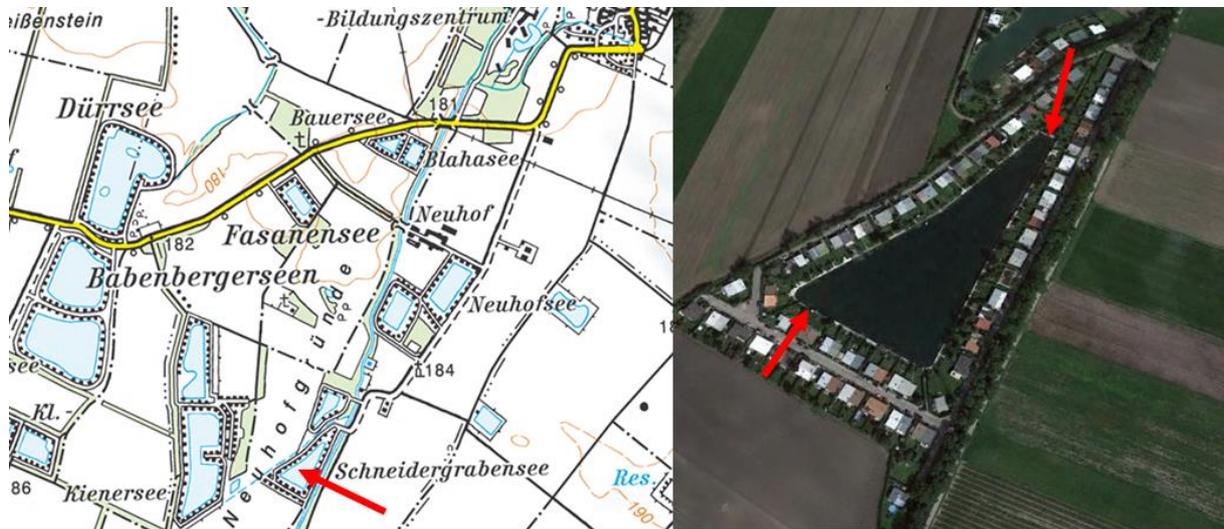
Probenahmestelle

Uferlinie:	verbaut
Ufervegetation:	keine Verwachsungen

Flachwasserzonen:	ja
Tiefwasserbereiche:	nein
Makrophytenaufwuchs:	ja, flächendeckend

Sediment: Schotter, Faulschlamm
