Inspektionsbericht

Seewasseruntersuchung Badesee

Schneidergrabensee 1, Velm

E2605892

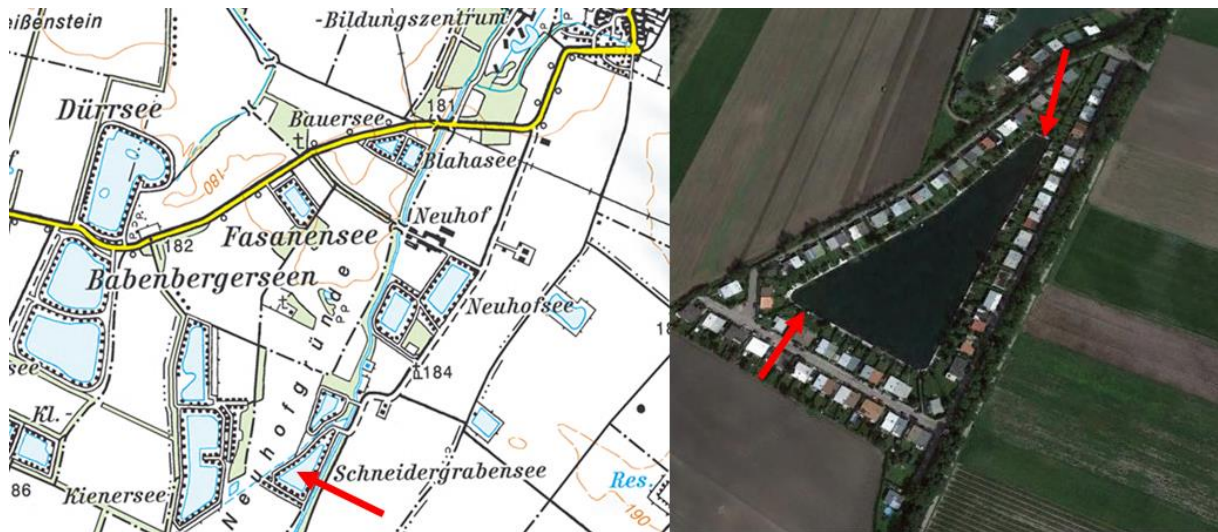
Probenahmestelle

Uferlinie:	verbaut
Ufervegetation:	keine Verwachsungen

Flachwasserzonen:	ja
Tiefwasserbereiche:	nein
Makrophytenaufwuchs:	ja, flächendeckend

Sediment:	Schotter, Faulschlamm
-----------	-----------------------

Umlandnutzung:	Landwirtschaft, verbaute Flächen
----------------	----------------------------------

Seezulauf:	Grundwasser
Seeablauf:	Kalter Gang
